VŠB – Technická univerzita Ostrava

Vibrodiagnostika papírenských strojů

Vibrodiagnostics of Paper-Producing Machines

Ostrava 2016

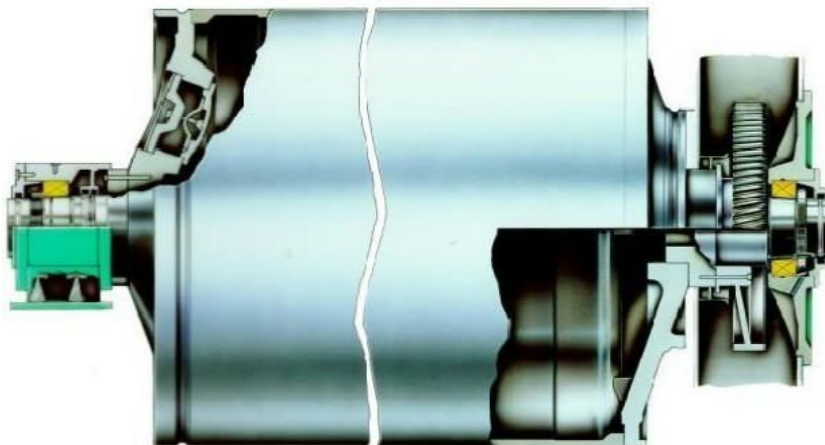
Sušicí válce jsou vyráběny obvykle v průměrech 1 250, 1 500 a 1 800 mm, délky pak dosahují 8 000 mm. Válec bývá uložen z každé strany v ložiskách; v jedné části se nachází strana pohonu, ke které je přiváděn potřebný výkon pro otáčení válce a v druhé části se nachází strana obsluhy. Do válce je přiváděna horká pára pomocí parní hlavy a tlak ve válcích dosahuje až 160 MPa. Na Obrázku 1.6 je zobrazen částečný průřez tímto parním válcem a jeho uložením.

Obr. 1.6: Částečný průřez parního válce v sušicí sekci [10]

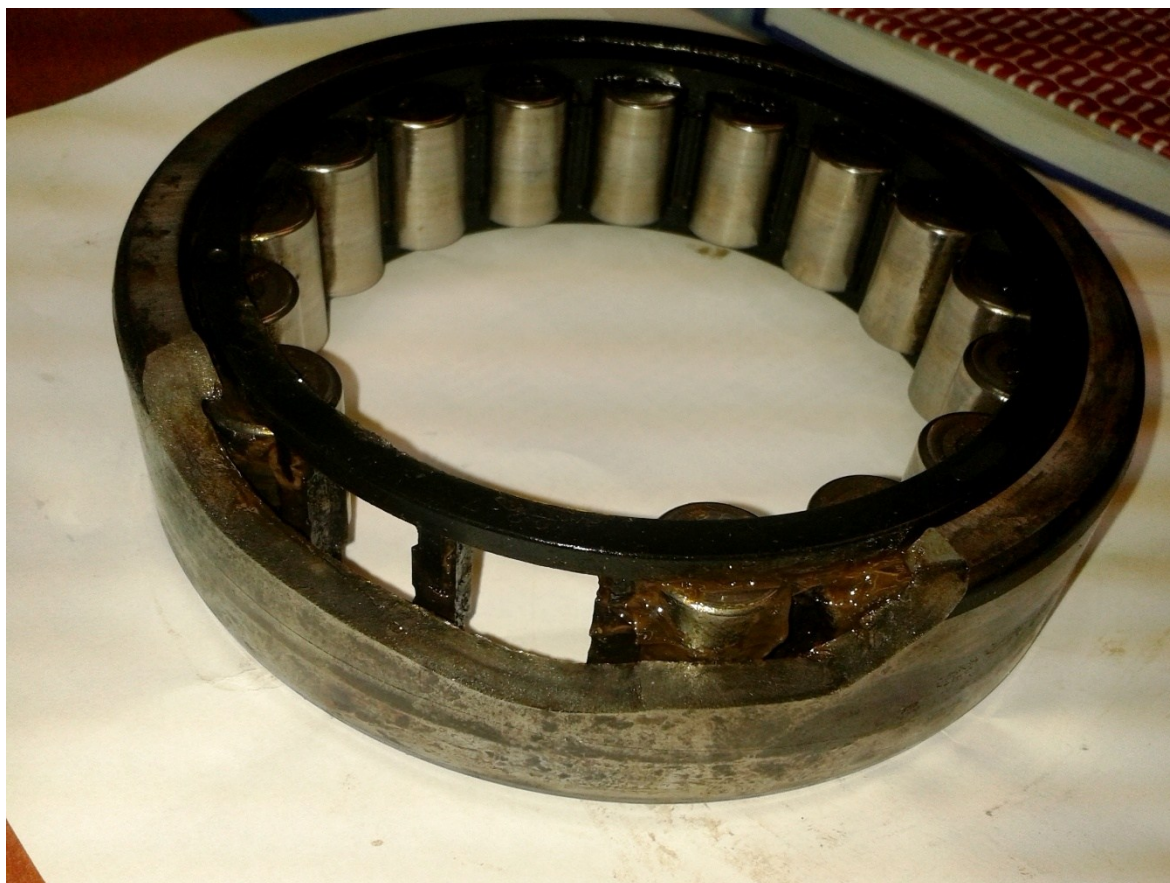
Díky vyšším otáčkám jsou vibrodiagnostická měření rychloběžných papírenských strojů jednodušší ve zpracování dosažených informací (signálů). Stále ale platí, že je potřeba pracovat s malými frekvencemi, mít pro to odpovídající vybavení a zkušenosti. Na Obrázku 3.4 je vyfoceno ložisko NU2217E od firmy SKF s poškozeným vnějším kroužkem.

Část vnějšího kroužku byla odlomena v poměrně velkém kusu, takže ložisko drželo pohromadě a nedošlo tak k závažnějšímu poškození, než by tomu bylo při odlomení malých částí, které by se dostaly mezi válečky a mohly tak způsobit zadření ložiska a tím i havárii stroje. Dva valivé elementy byly odděleny až po demontáži ložiska.

Obr. 3.4: Poškození ložiska rychloběžného papírenského stroje, kdy došlo k odlomení části vnějšího kroužku.

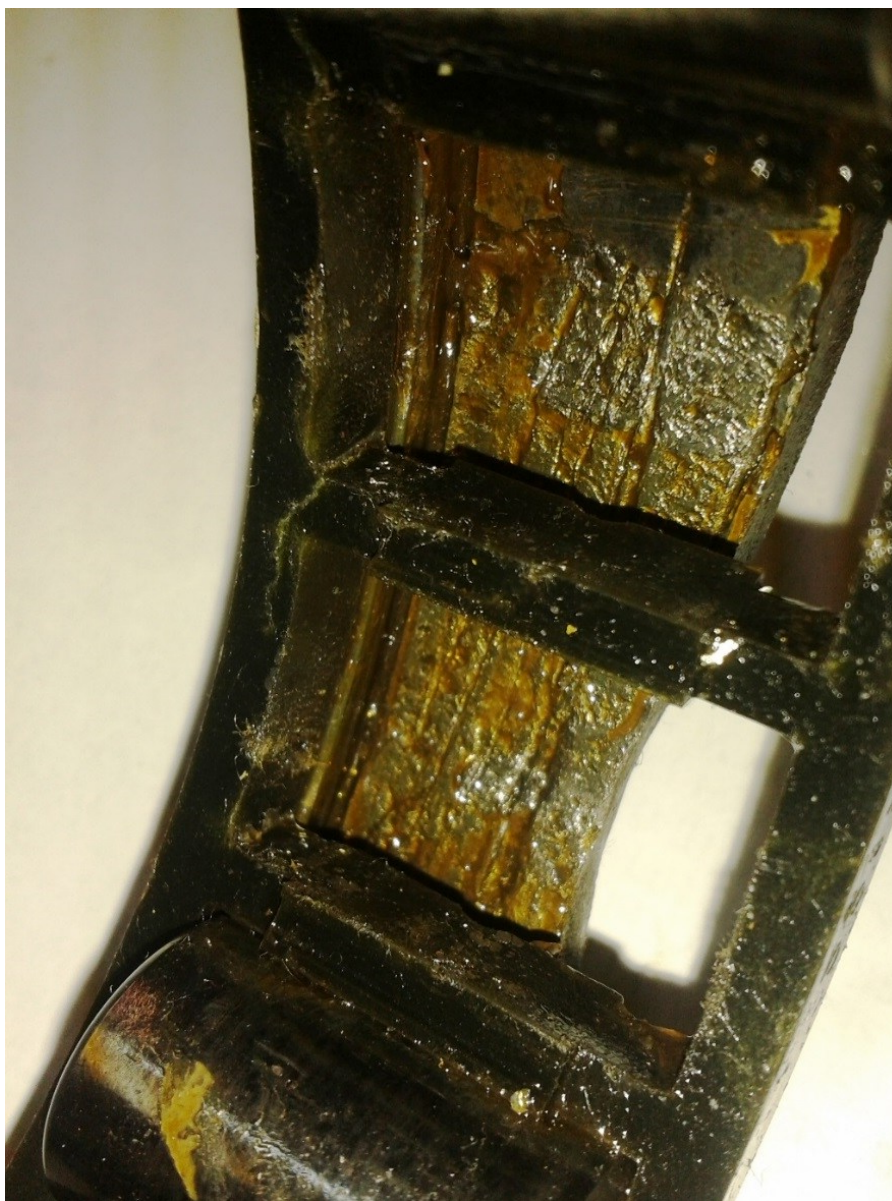
Na Obrázku 3.5 je podrobný detail takto poškozeného ložiska. Je zde patrný pitting v pokročilém stádiu, kdy dochází k odlamování povrchových struktur materiálu. Valivé elementy přecházející přes tuto poruchu vyvozovaly rázy, až došlo k utržení části vnějšího kroužku.

Za povšimnutí stojí i mazivo, které je smícháno s vodou a louhem (5 % vodný roztok hydroxidu sodného). Louh s vodou je používán pro louhování systému, čili čištění systému nátoku, síta a lisů. V případě proniknutí vody a louhu do ložiska a smíchání s mazivem vzniká mazací tuk, který je pro mazání nežádoucí.

Obr. 3.5: Detailní poškození vnitřního kroužku ložiska

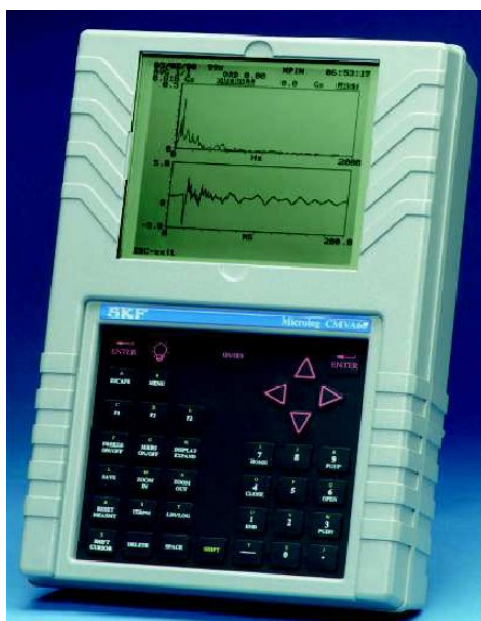
Vibrodiagnostická měření jsou prováděna Micrologem CMVA 60 (Obr. 4.1) většinou každý měsíc formou obchůzky. Měří se takto všechny sušící válce ze strany obsluhy, dále pak 4. a 5. sušící sekce ze strany pohonu a všechny pohony a převodové skříně. Snímače ze 4. a 5. sušící sekce jsou svedeny do rozvodové skříně mimo pracovní prostor papírenského stroje kvůli vysokým teplotám a špatné dostupnosti. Lze tedy takto snadno změřit vibrace, aniž by bylo nutno ručně přikládat snímač přímo k ložisku. Občas je vhodné zkontrolovat i sušící skupiny ze strany pohonu přímo na ložisku, protože se kvůli vysokým teplotám mohou poškodit snímače a kabeláž.

Obr. 4.1: Datakolektor SKF Microlog CMVA 60 [11]

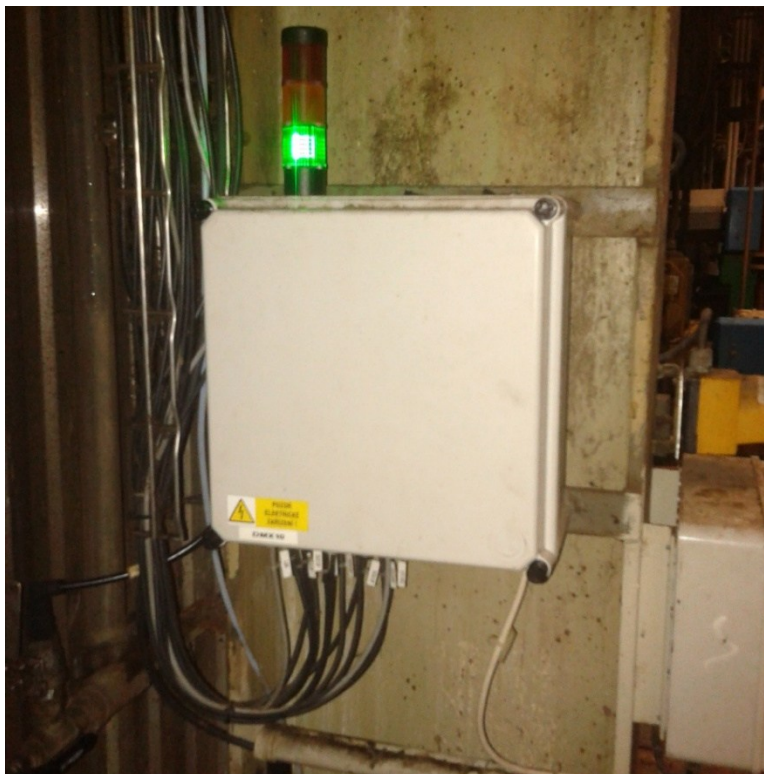
Obr. 4.2: Rozvodová skříň online měření [autor]

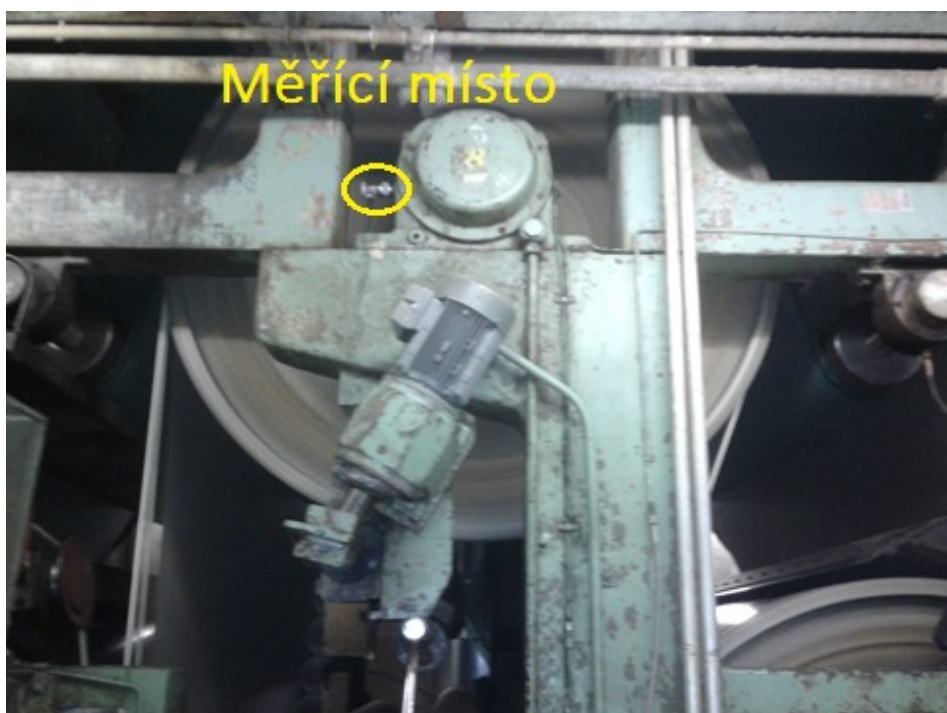
Obr. 4.3: Měřicí místo na sušícím válci ze strany obsluhy. Snímač se umísťuje horizontálně, na protější straně přívodu oleje [autor]

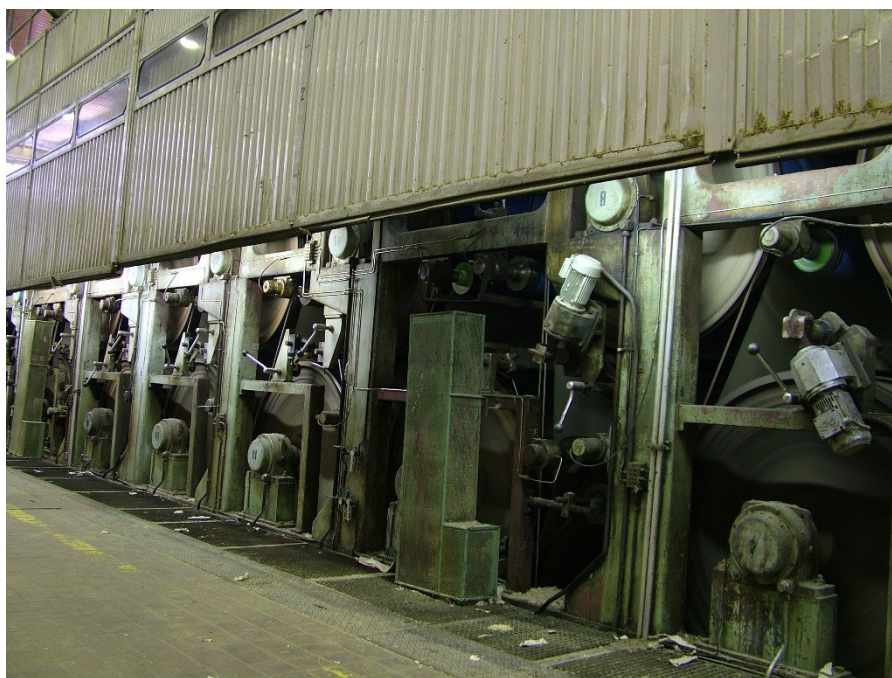
Obr. 4.4: Papírenský stroj strana obsluhy – sušící sekce [autor]

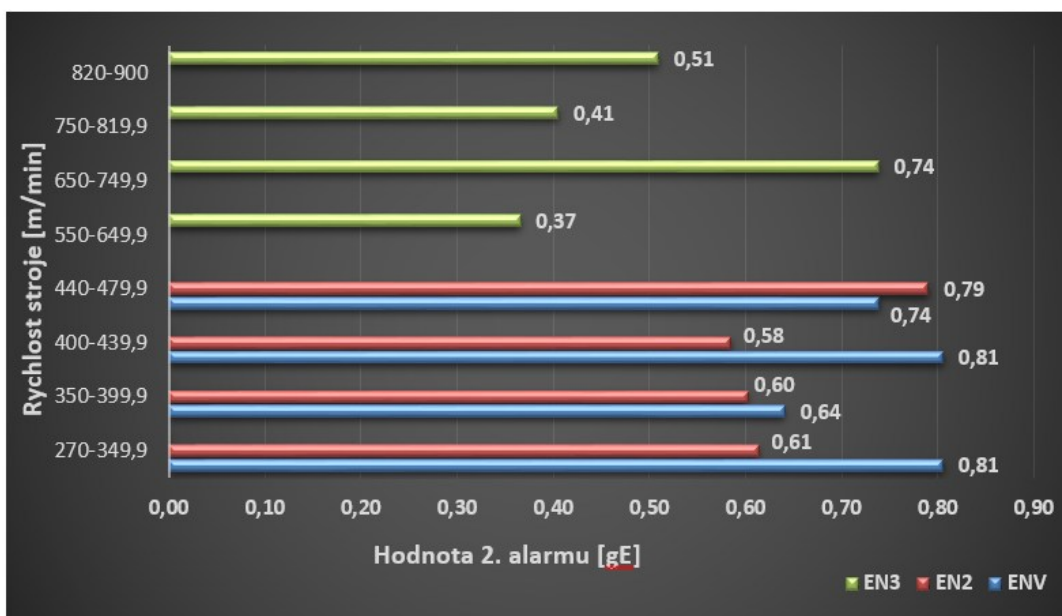
Graf 7.5: Srovnání obálek zrychlení, strana pohonu [autor]
